**EVALUACIÓN AMBIENTAL DE  
LA PLANTA BONUS CON LA  
INTENCIÓN DE PERMITIR A LA  
AUTORIDAD DE ENERGÍA  
ELÉCTRICA DE PUERTO RICO  
EL ACCESO AL PÚBLICO AL  
EDIFICIO DE CONTENCIÓN DE  
LA INSTALACIÓN,  
RINCÓN, PUERTO RICO**

*enero 2003*

*Departamento de Energía Federal  
Oficina de Manejo Ambiental  
Operaciones Oak Ridge  
Oak Ridge, Tennessee*

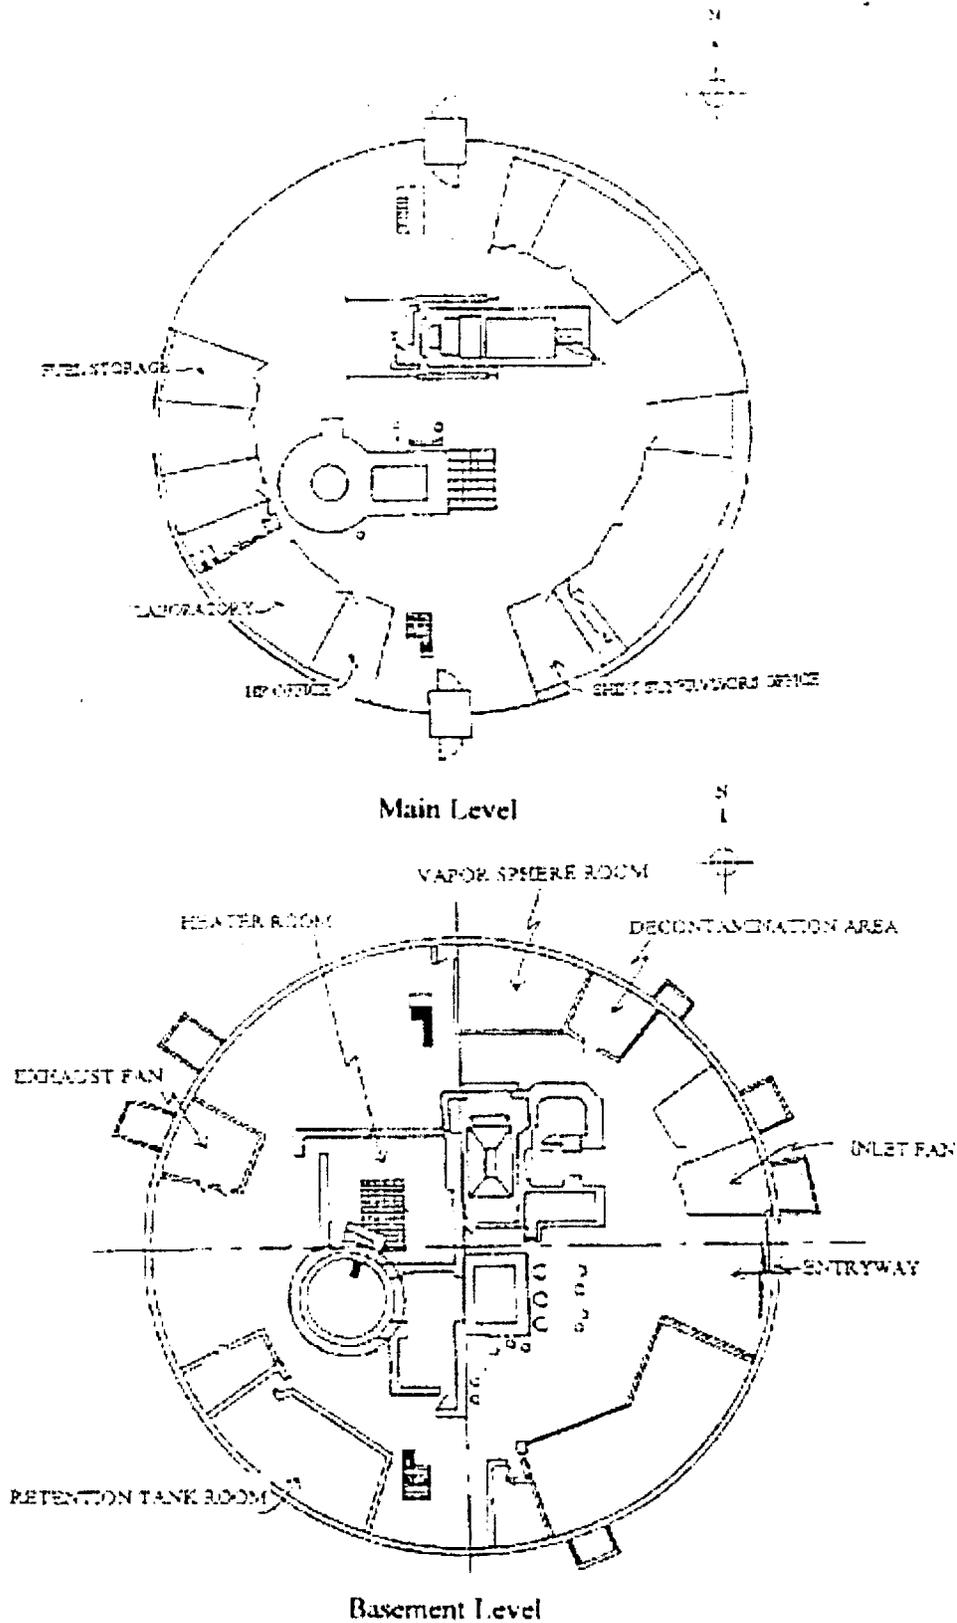
Figura 3. Plano de la Planta BONUS

Figure 3. BONUS Facility Floorplan
